Kirchliche Denkmalpflege im Bistum Fulda

Jahresbericht 2010

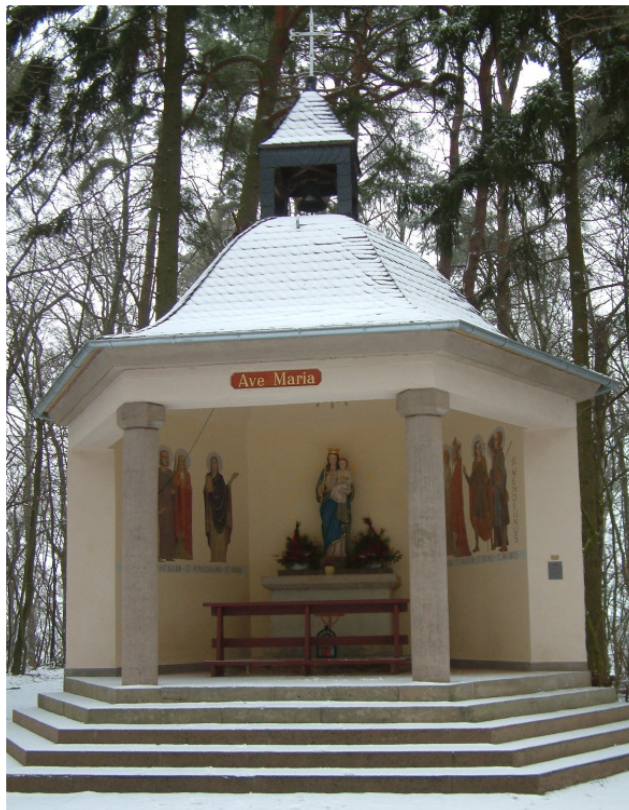
1935 kam es zu einer umfangreichen Umgestaltung der Anlage am Steinhauck. Die Kuppe wurde abgeflacht und eine an drei Seiten offene, sechseckige Kapelle mit Zugang in Richtung Dorf erbaut. Der Kapellenraum ist mit einem Sockel von fünf Stufen aus dem Gelände herausgehoben. Die Eckpunkte der offenen Seiten werden durch Betonsäulen gebildet, die mit einem einfachen Betonkapitell in sechseckiger Form abgeschlossen sind. Die geschlossenen Wandflächen sind zur Außenseite als Bruchsteinmauerwerk ausgeführt und im Inneren geputzt. Ein einfaches, ebenfalls in Beton ausgeführtes Dachgesims fasst die offenen und geschlossenen Seitenflächen zusammen. Daran schließt sich die geschwungene Dachhaube an, die von einem Dachreiter mit Glocke bekrönt wird.

2010 wurde die Kapelle umfassend saniert. Zunächst wurden die Dachschalung und die Dacheindeckung der Kapelle in Schiefer erneuert. Ebenso erneuert wurden die Regenrinnen und Fallrohre. Darüber hinaus kam es zu einer Konservierung und Restaurierung der Wandmalerei und in diesem Zug zu einer Renovierung der Raumschale.
